## Povodí Malonínského potoka

Regionální strategie  
adaptačních opatření

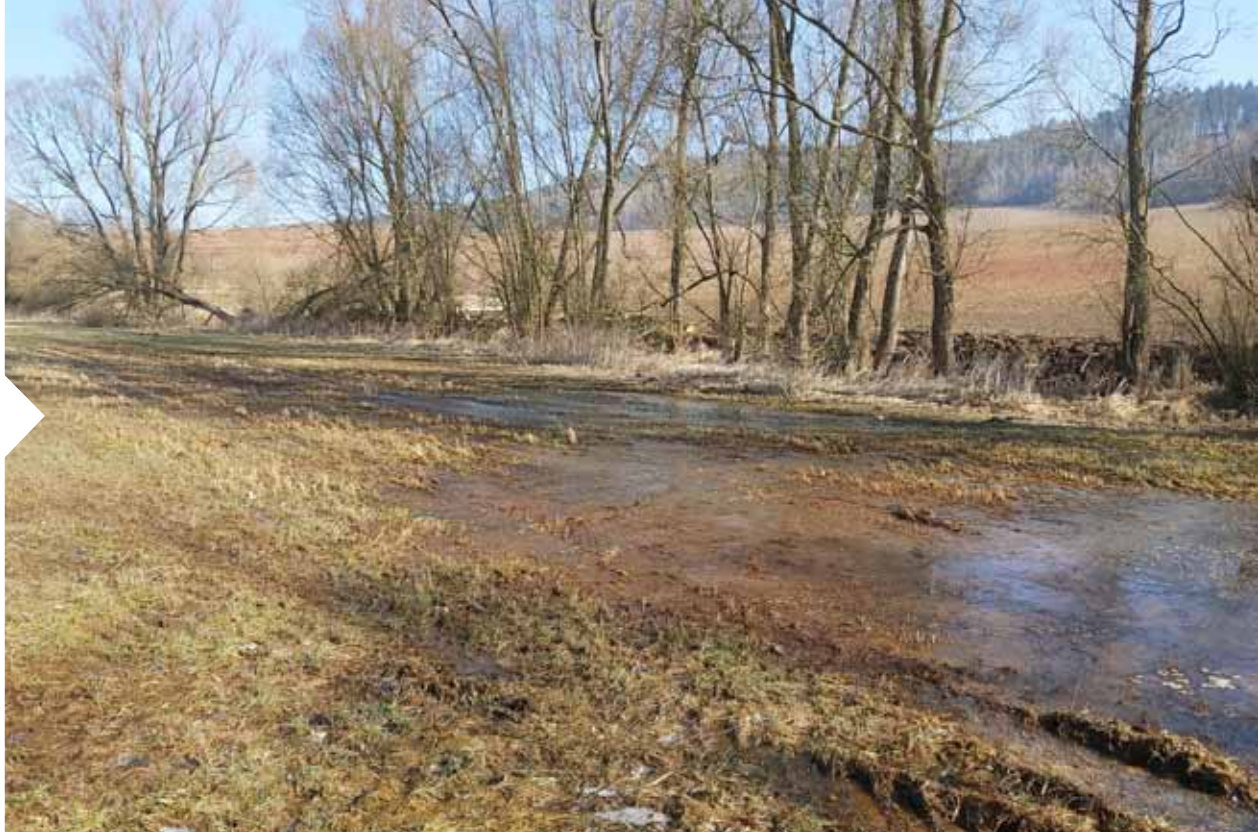
Pohled na **koryto Malonínského potoka** a přilehlý zemědělský půdní blok mezi obcemi Šnekov a Křenov.

Půdní blok je zamokřen, a tím se jeho obdělávání stává komplikovaným.

**Opatření – revitalizace Malonínského potoka** využívá zamokřené plochy, které zároveň leží v trase původního koryta.

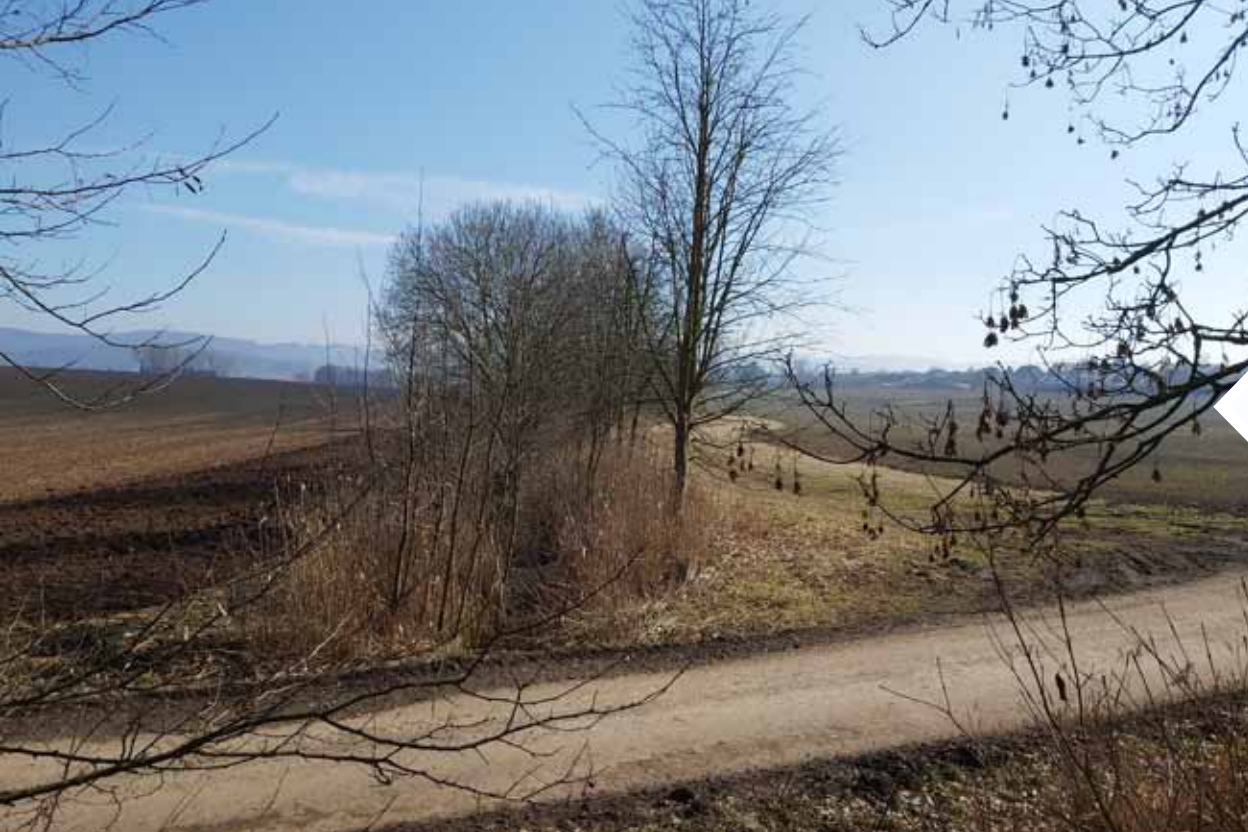
## Pohled z místa plánované dálnice D43 na Žlíbecký potok.

Na snímku je vidět rozdílný přístup ke krajině. Na pravém břehu se nachází několikametrový zatravněný pás a na levém orná půda zasahující až do nivy k břehové hraně.

**Je navržena renaturace Žlíbeckého potoka** spolu s výstavbou cyklostezky doplněnou o vegetační prvky a otevření zatrubněného pravého přítoku Žlíbeckého potoka.

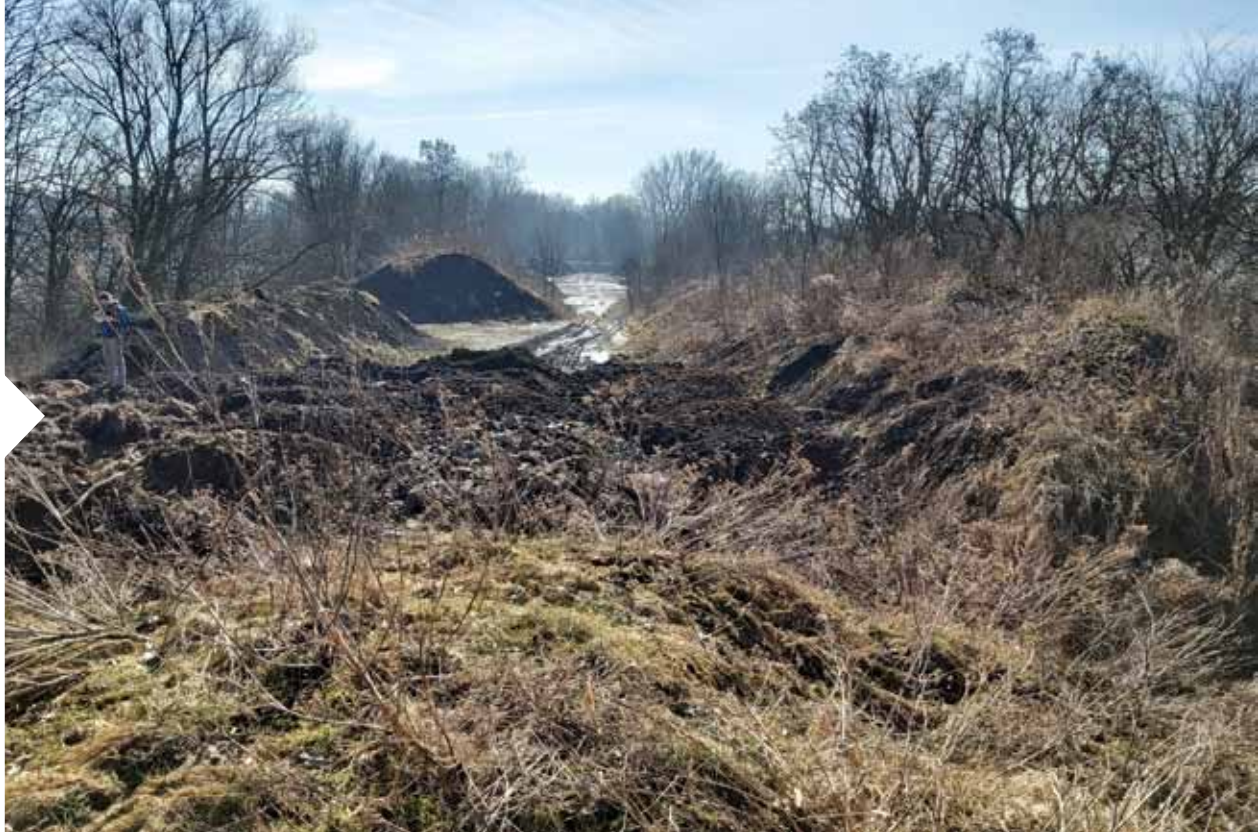
Pohled na místo navrženého opatření – **suchá retenční nádrž**, která bude sloužit jako protipovodňové opatření městu Jevíčko. Další suchá retenční nádrž je navržena více na jih za místní komunikací (vlevo od snímku).

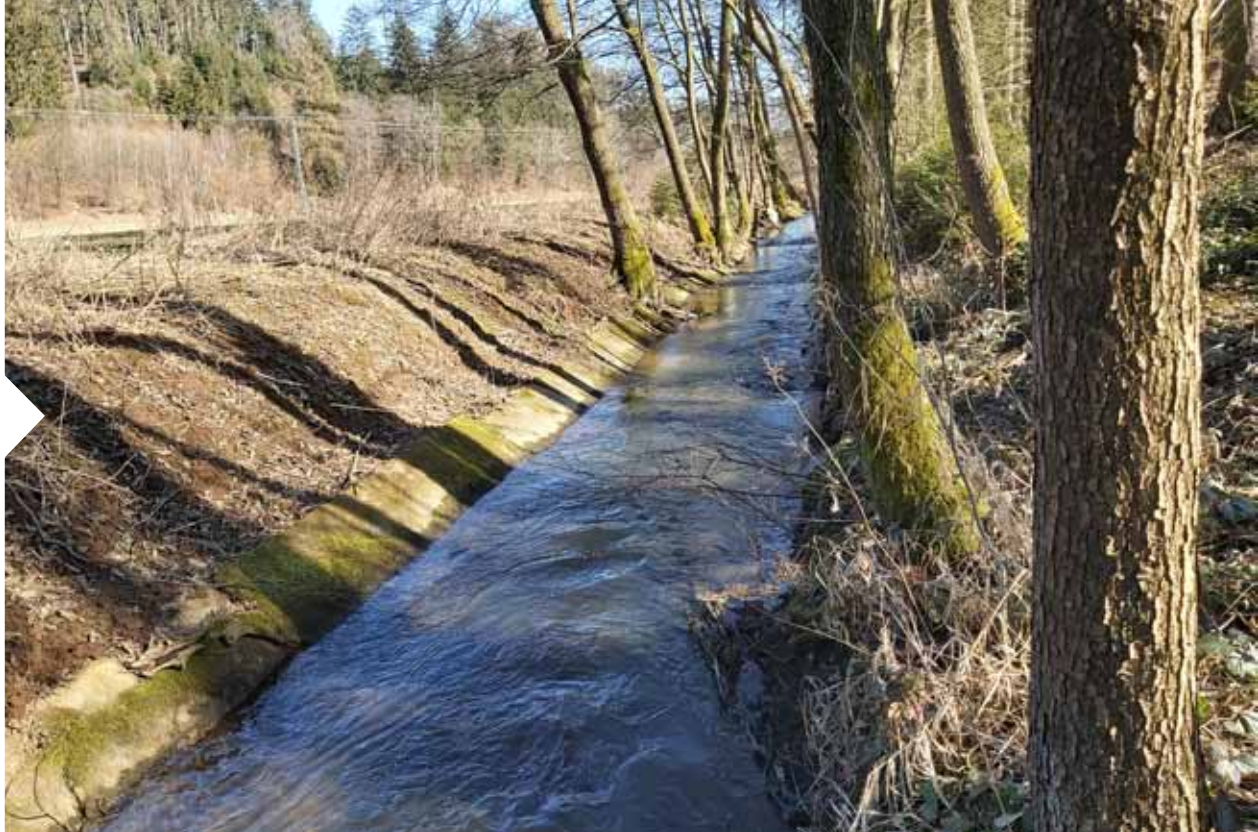
**Uměle napřímený úsek  
Malonínského potoka**  
mezi obcemi Bělá u Jevíčka  
a Smolná.

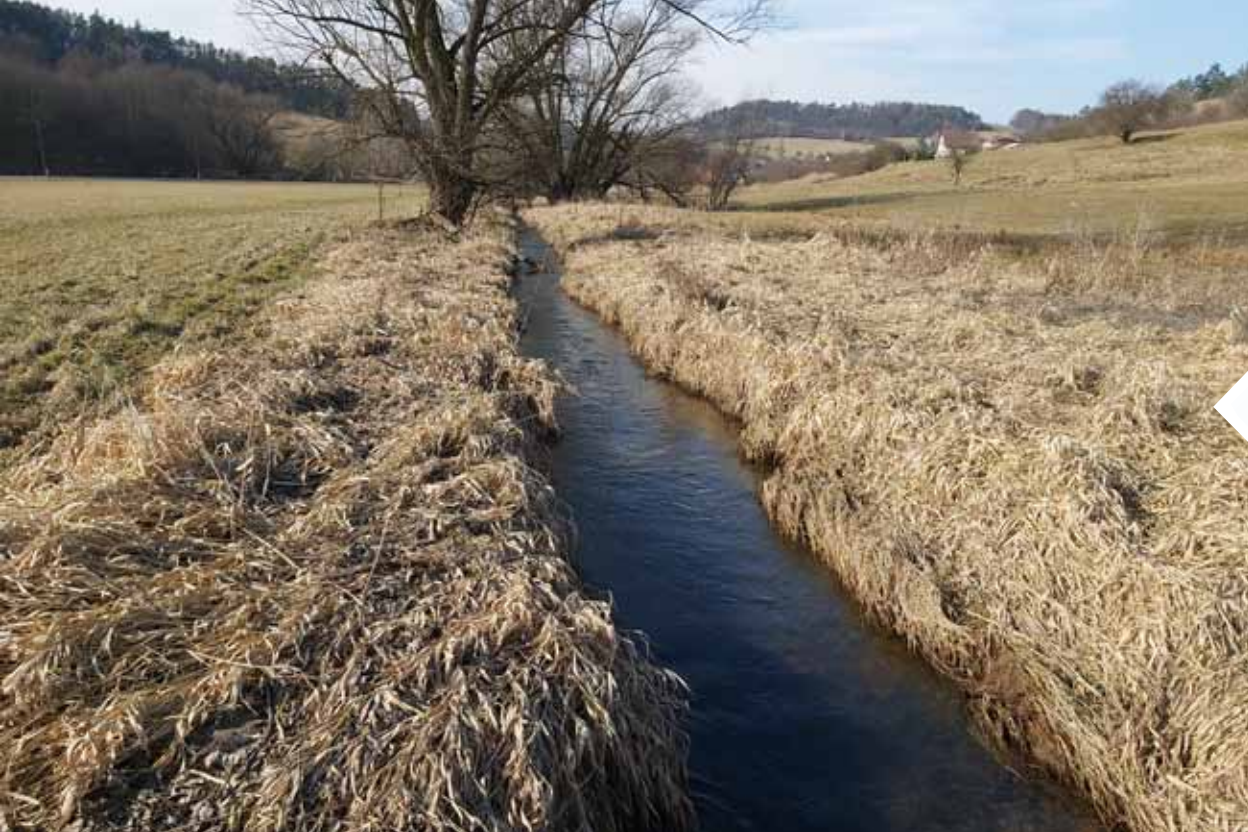
Úsek Malonínského potoka mezi obcemi Bělá u Jevíčka a Březina. Na snímku je vidět **meandrující koryto toku**, které poskytuje přirozené stanoviště pro místní flóru i faunu. Zákruty a meandry prodlužují délku toku a tím snižují pravděpodobnost výskytu bleskových povodní.
