Povodí Teplického potoka

Regionální strategie
adaptačních opatření

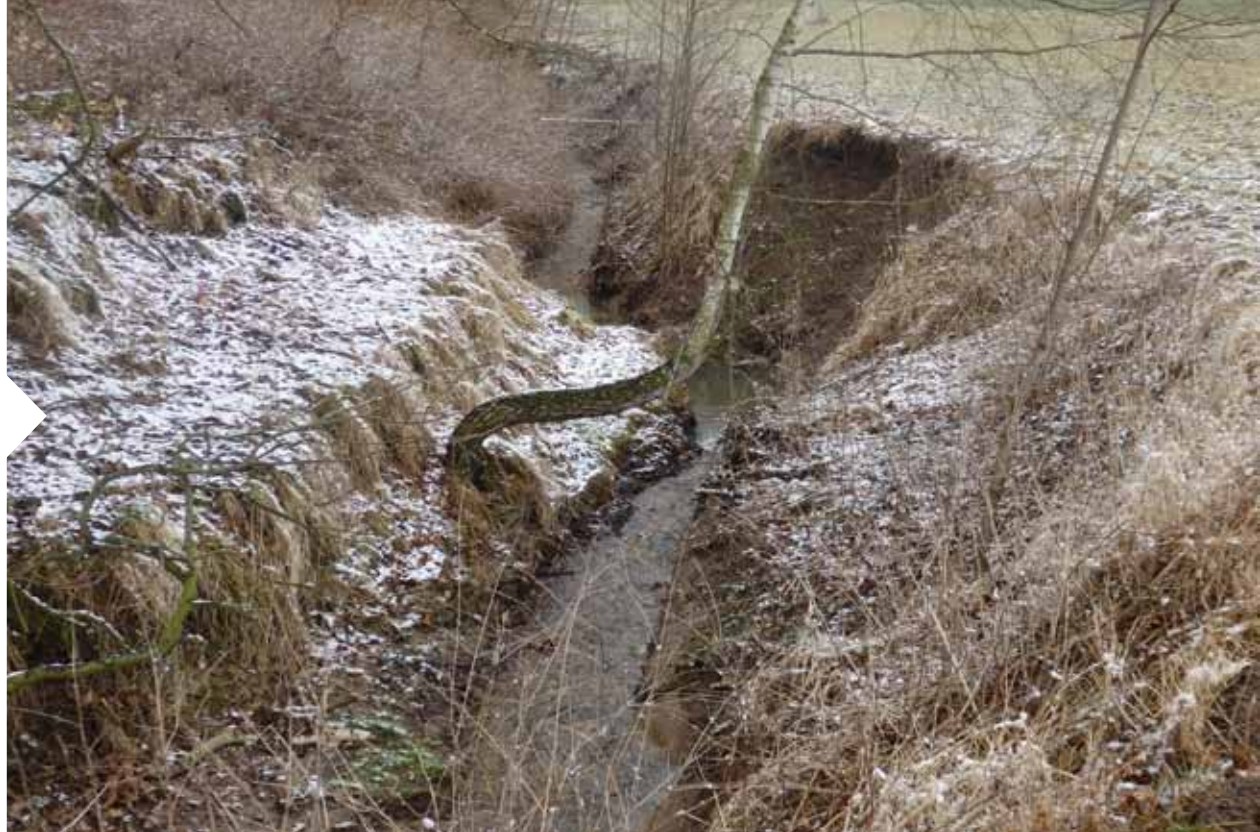
Upravený úsek Teplického potoka mezi Podlesím a Vrchovinou.

Narovnaným korytem **voda proudí velmi rychle** a vzhledem k tomu se tok neustále zahlubuje. Nejen, že nedochází k zadržování vody v krajině během období sucha, ale při velkých úhrnech srážek je vyšší riziko vzniku povodní.

Navrhuje se revitalizace Teplického potoka.

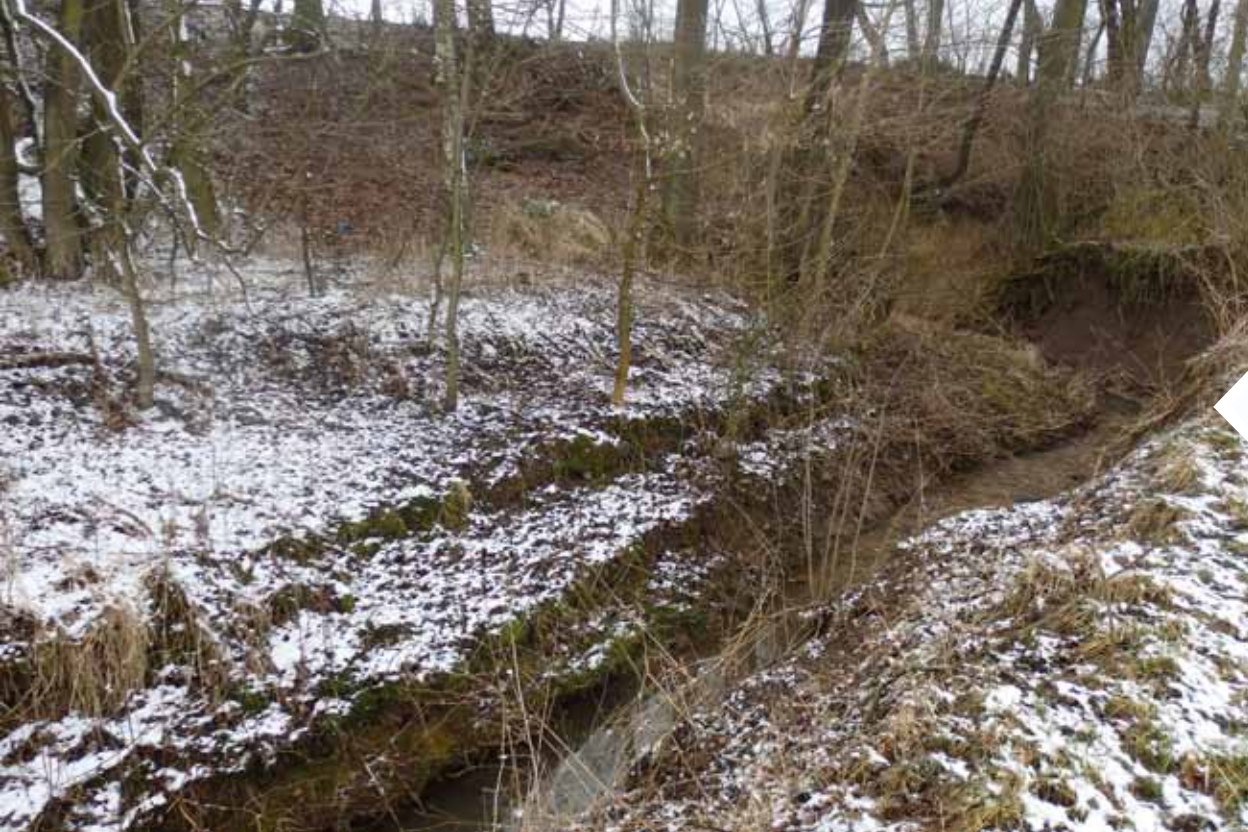
Upravený úsek Teplického potoka mezi Podlesím a Vrchovinou.

Dochází zde k **zahlubování toku**. Na levém břehu je vidět několik říčních teras.

Navrhuje se revitalizace Teplického potoka.

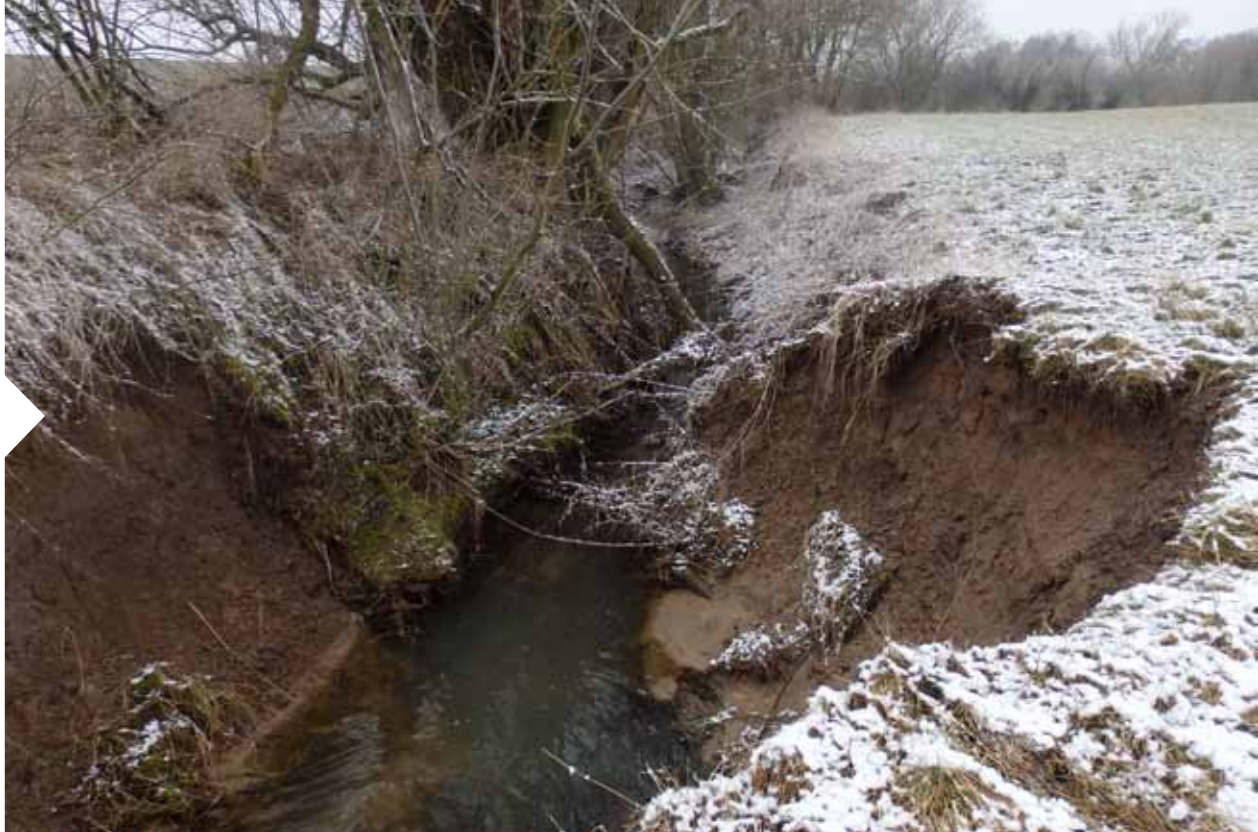
Upravený úsek Teplického potoka mezi Podlesím a Vrchovinou.

Zahlubování toku a zvýšená vodní eroze způsobuje **destabilitu svahu.** Na snímku je vidět sesuv svahu na levém i pravém břehu.

Navrhuje se revitalizace Teplického potoka.

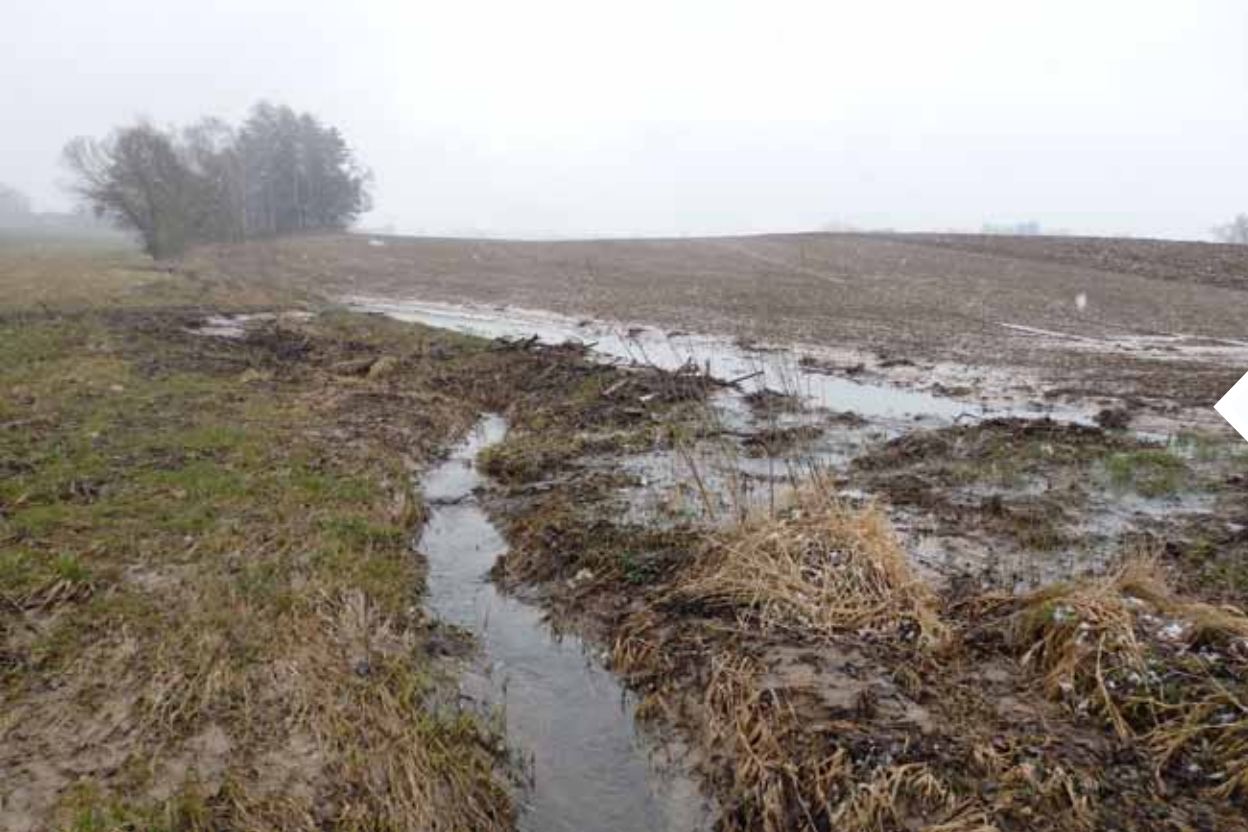
Teplický potok před
soutokem s levostranným
přítokem tekoucím ze
Sudličkovy Lhoty.

Koryto bylo zaneseno
velkým množstvím
splavenin, a proto si vodní
tok vytváří novou trasu.

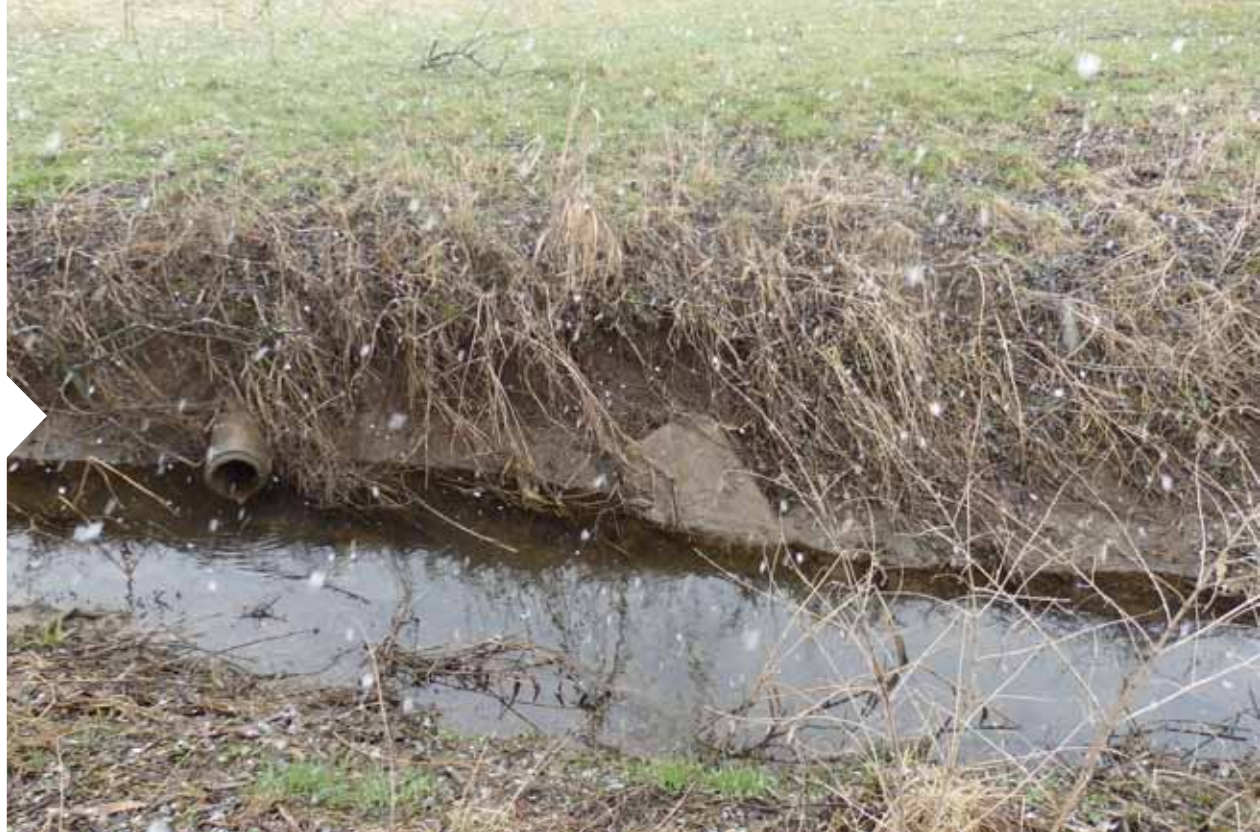
Levostranný přítok
Teplického potoka
pramenící u Sudličky
Lhoty.

U narovnaných úseků
vodních toků často dochází
k prohlubování koryta. Zde
je vidět vyústění drenáže
z pole.

Navrhuje se obnova
břehových porostů
výsadbou autochtonních
dřevin v úseku toku
s nedostatečnou šířkou
ochranného pásma
zeleně.

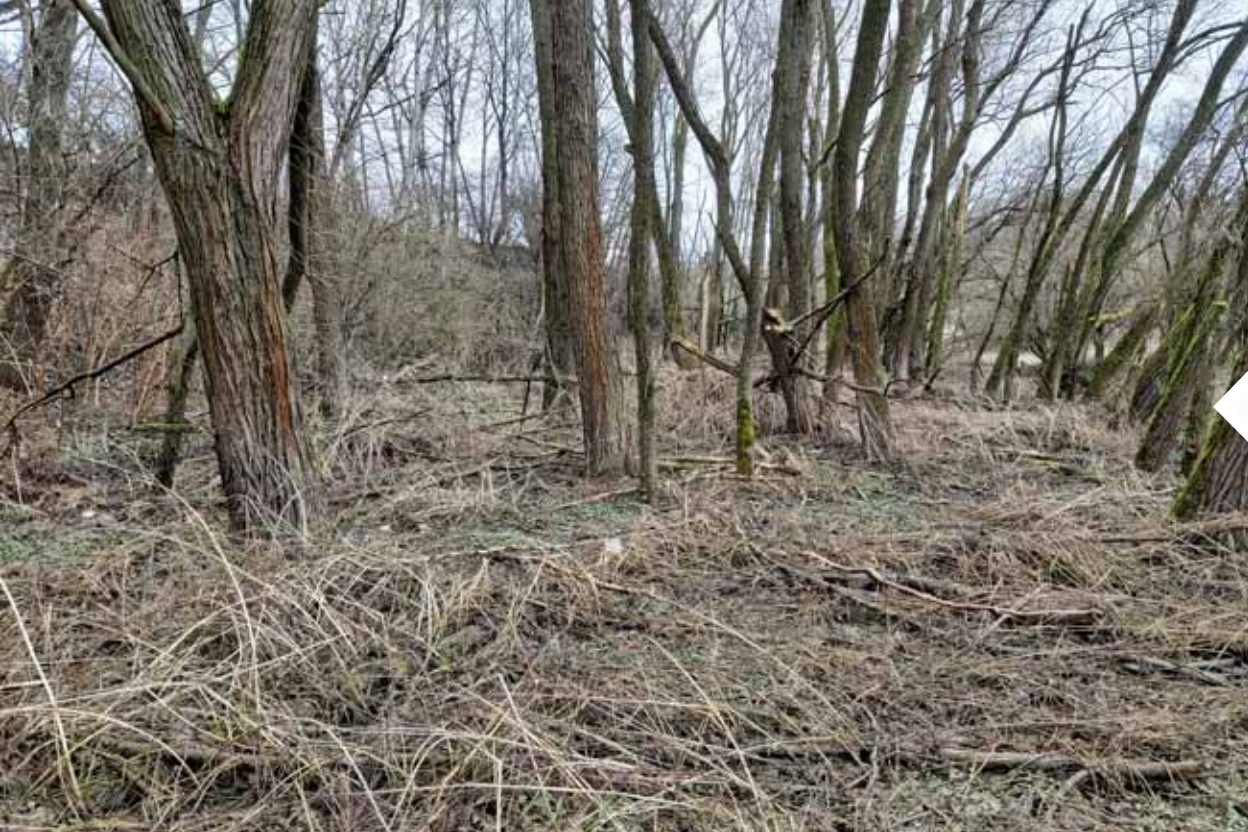
Teplický potok před silnicí spojující Nasavrky a Sudličkovu Lhotu.

Široká niva Teplického potoka je ponechána toku, neprobíhá zde aktivní zemědělská činnost. Díky tomu se zde nachází vhodné stanoviště pro mnoho druhů fauny a flory. Při vyšších průtocích není zemědělská aktivita ovlivňována.

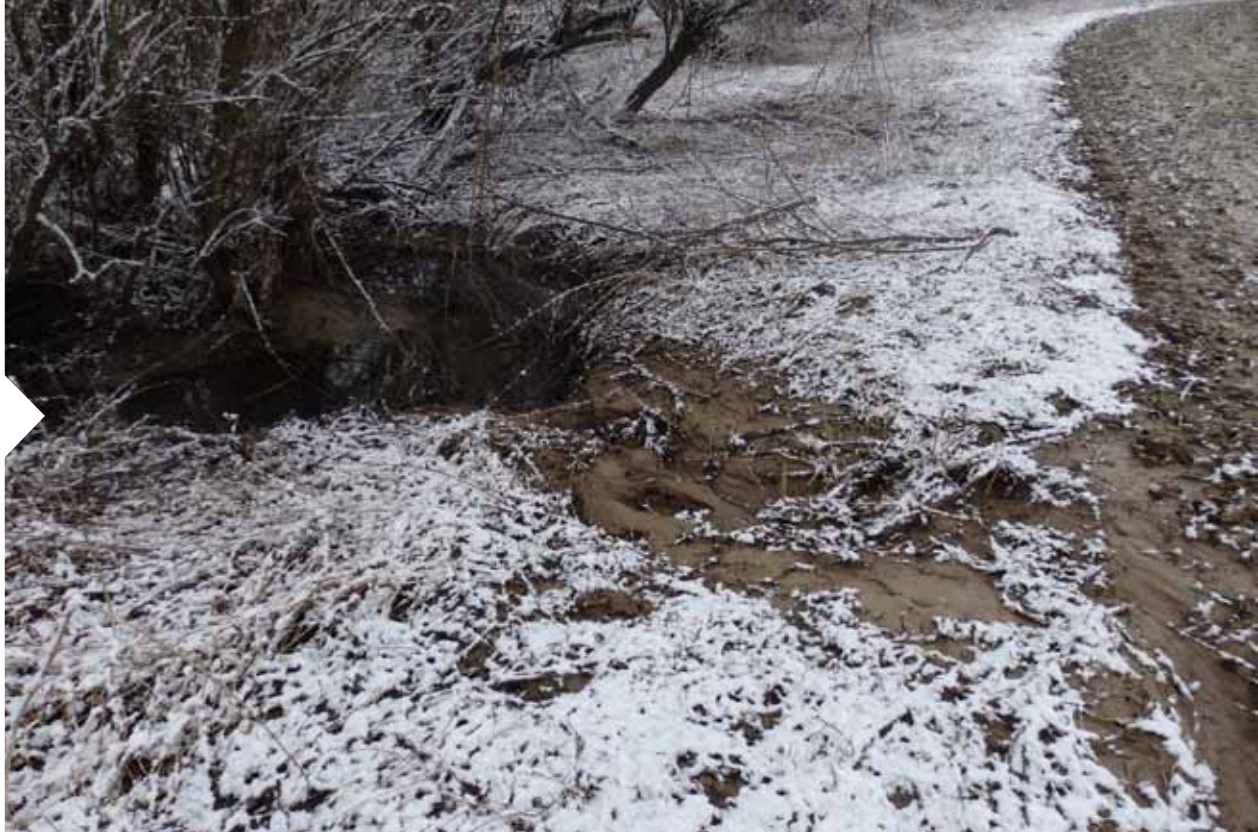
Na půdním bloku 2706/5
vzniká vodní eroze
a dochází k odnosu zeminy
přímo do Teplického
potoka.

**Navrhují se zatravněné
pásy.**

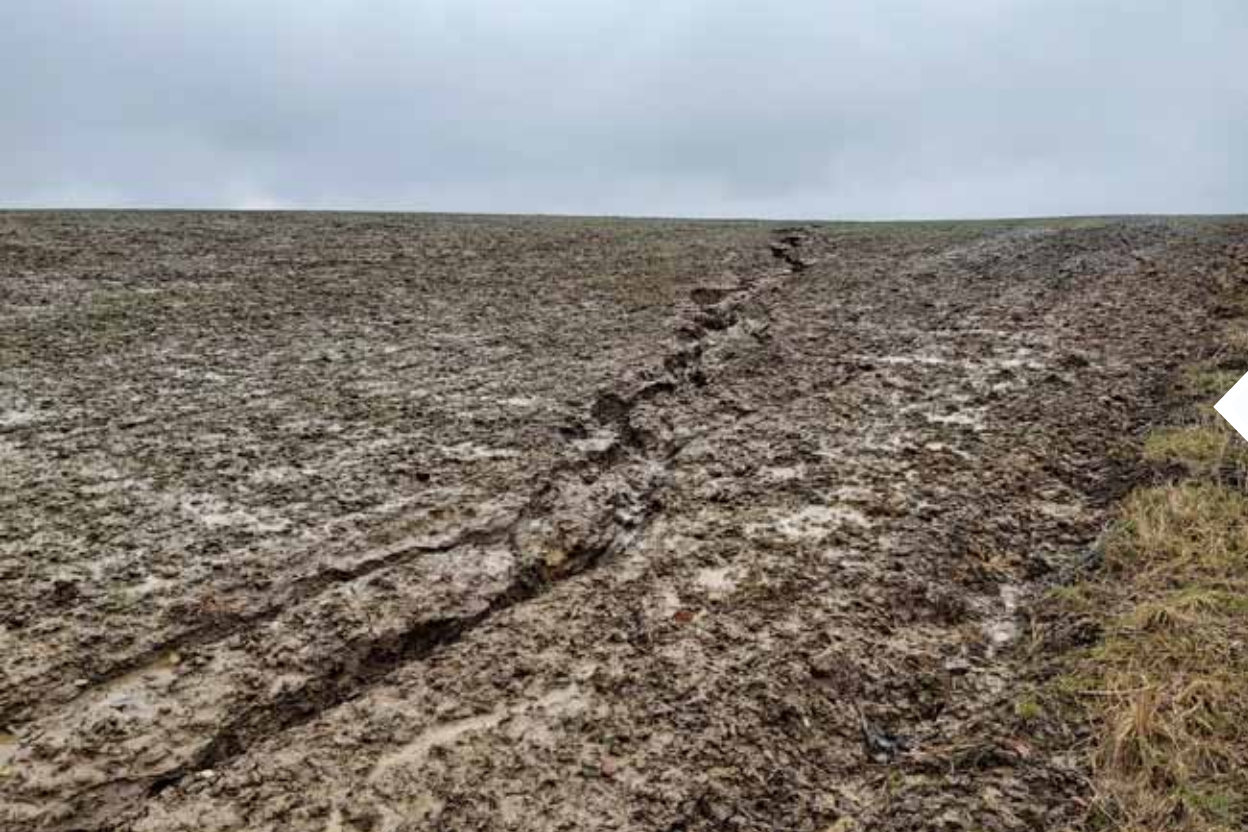
Erozní rýha na půdním bloku 2706/5 na levém břehu Teplického potoka. Kvůli vodní erozi dochází k odnosu zeminy, především úrodné vrchní vrstvy, která je nenahraditelná. To způsobuje degradaci půdy a snižování zemědělské produkce. Při vyšších úhrnech srážek je pravděpodobný odnos zeminy přímo do toku, a tím dojde k její ztrátě.

Navrhují se zatravněné pásy.

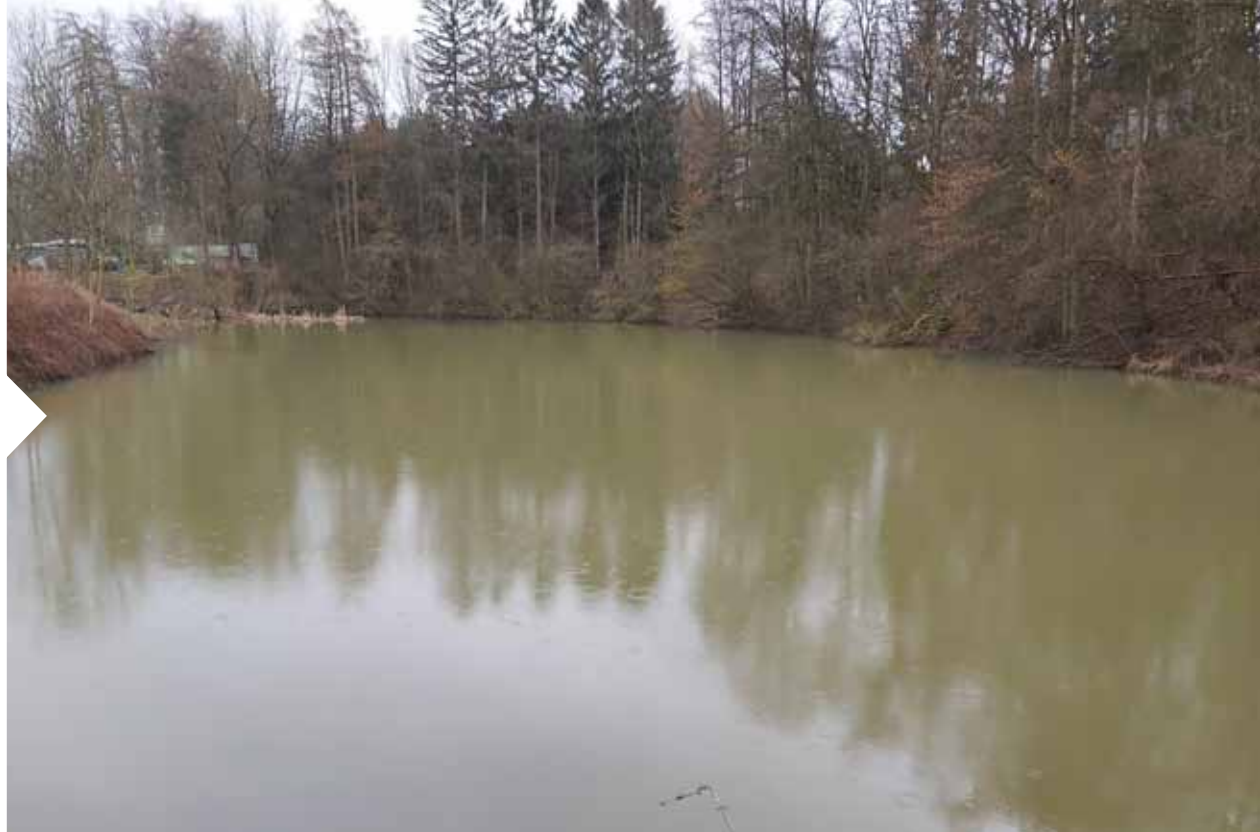
**Teplický potok protéká
několika vodními
plochami.** Tato se nachází
severně od Vrchoviny
u Běstovic.
